Katedra Terenów Zieleni i Architektury Krajobrazu
Uniwersytet Przyrodniczy w Poznaniu

WYNIKI INWENTARYZACJI I KONCEPCJA REWALORYZACJI ZABYTKOWEGO PARKU W KONARZEWIE

RESULTS OF INVENTORY AND REVALORISATION PROJECT
OF THE HISTORICAL PARK IN KONARZEWO

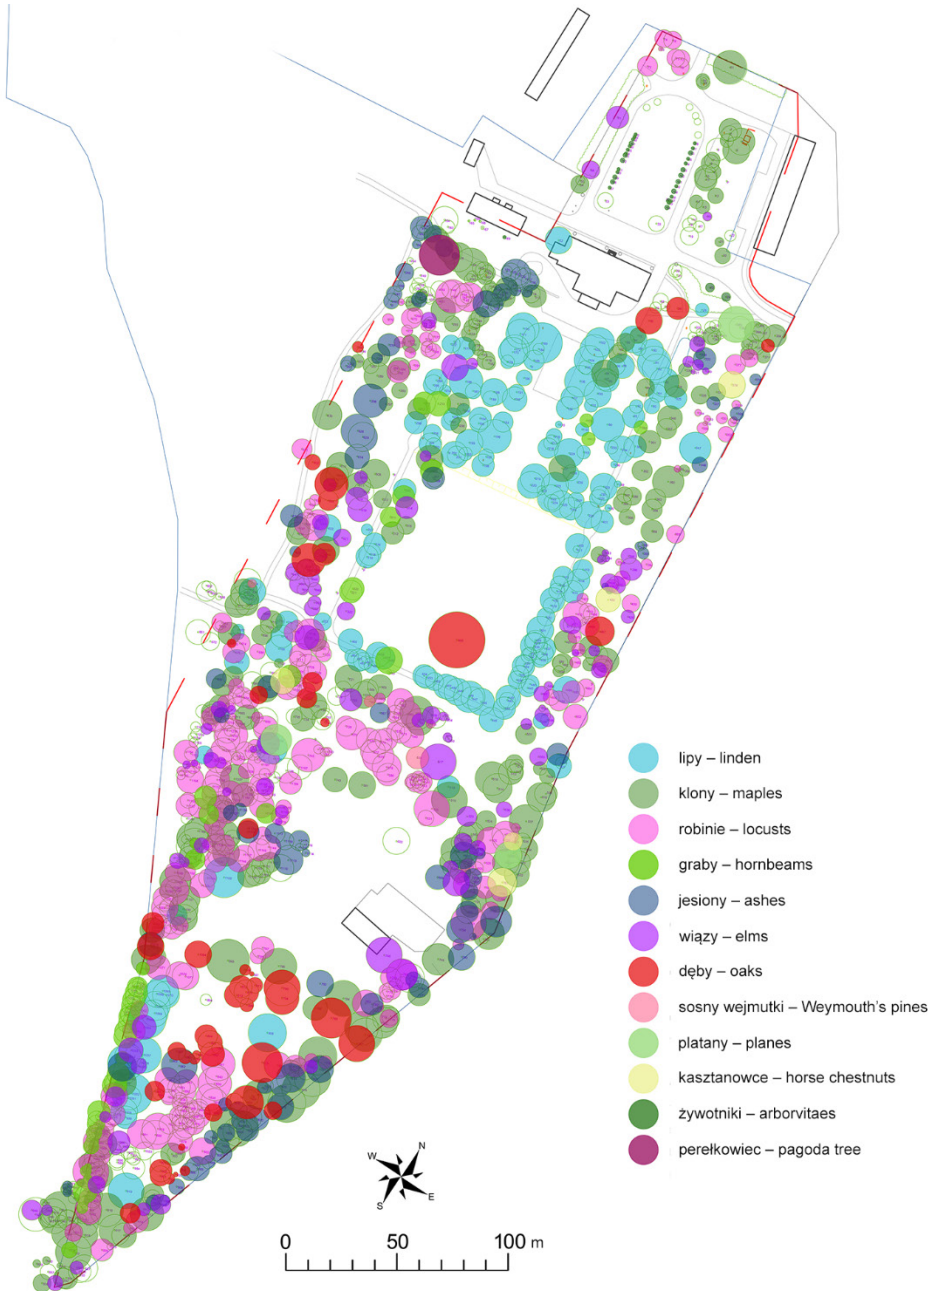
Rys. 2. Struktura gatunkowa drzewostanu w parku w Konarzewie (Barczak, 2012)
Fig. 2. Tree stand species structure in the park in Konarzewo (Barczak, 2012)

Na terenie parku objętym badaniami stwierdzono 31 gatunków drzew (tab. 1). Spośród nich najliczniej występują robinia biała (*Robinia pseudoacacia* L.), klon pospolity (*Acer platanoides* L.) i lipa drobnolistna (*Tilia cordata* Mill.). Na uwagę zasługują obce gatunki, stanowiące cenną pozostałość parku krajobrazowego: pojedynczy okaz perełkowca japońskiego (*Sophora japonica* L.), egzemplarze platana klonolistnego (*Platanus ×hispanica* ‘Acerifolia’ Mill. ex Münchh.) oraz sosny wejmutki (*Pinus strobus* L.) (rys. 2). Mimo braku pielęgnacji większość obecnego w parku drzewostanu znajduje się w dobrym stanie zdrowotnym. Obecne są pojedyncze egzemplarze drzew martwych, w różnym stopniu uszkodzonych bądź chorych (z suchymi lub wyłamany konarami, dziuplami oraz porażonych przez szkodniki lub choroby).

przekształceń parku dokonywanych w XIX i na początku XX wieku. W grupie tej znalazły się aleje lipowe, tworzące geometryczną część parku, oraz liczne okazy drzew w części krajobrazowej założenia (rys. 2, 3). Najlicniejszą grupę stanowią drzewa i krzewy w wieku 70 lat i poniżej. Grupa ta to głównie samosiew obecny na terenie parku oraz nasadzenia dokonywane w okresie funkcjonowania PGR. Jest to najmniej cenna część drzewostanu, która w wielu przypadkach przyczynia się do zacierania oryginalnej kompozycji.

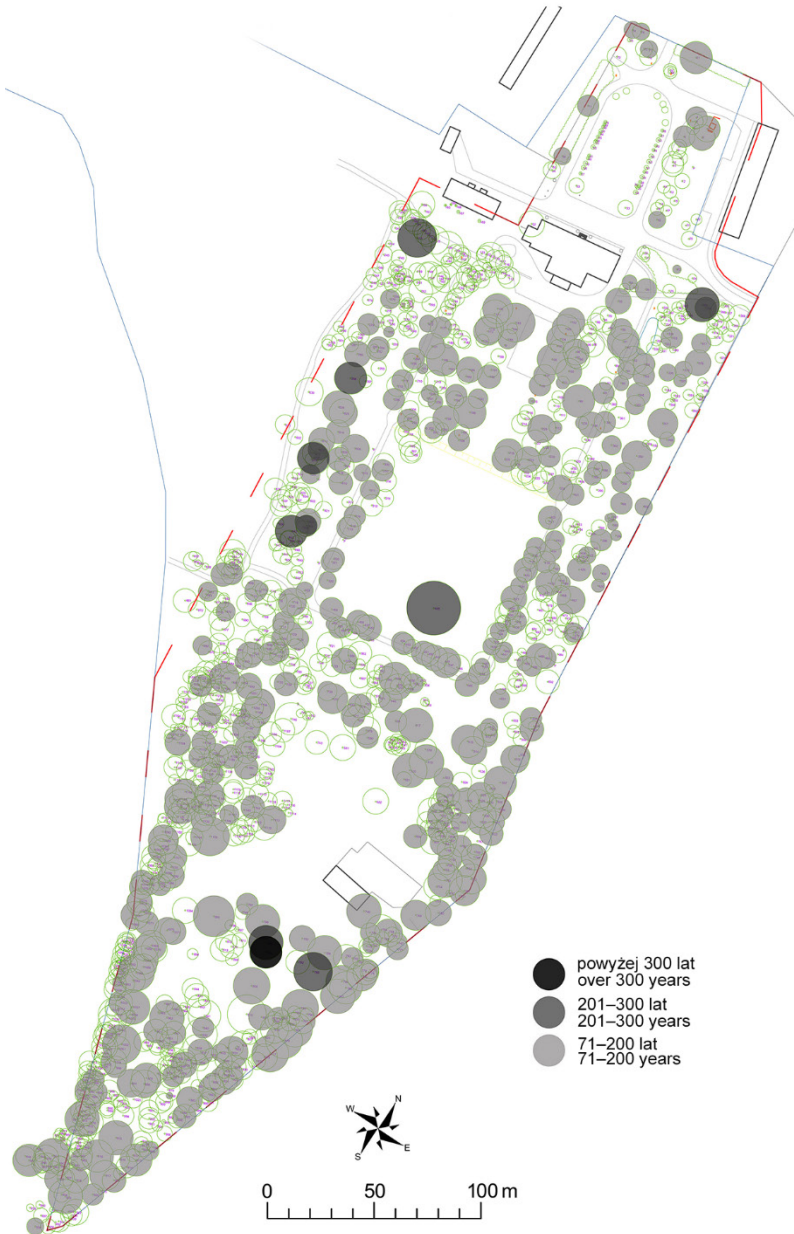
Rys. 3. Struktura wiekowa drzewostanu w parku w Konarzewie (Barczak, 2012)
Fig. 3. Tree stand age structure in the park in Konarzewo (Barczak, 2012)

Zinwentaryzowane drzewa podzielono na cztery grupy wiekowe. Pierwszą: drzewa w wieku powyżej 300 lat – reprezentuje pojedynczy okaz dębu szypułkowego (*Quercus robur* L.) o obwodzie 432 cm. Drzewo znajduje się w części krajobrazowej parku i może stanowić pozostałość zadrzewień istniejących na tym terenie jeszcze przed powstaniem parku krajobrazowego (zaadaptowanych na potrzeby powstającej kompozycji). Drugą grupę stanowią drzewa w wieku od 201 do 300 lat. Pochodzą one prawdopodobnie z początku XIX wieku. Są to: egzemplarz perełkowca japońskiego, okazy platana klonolistnego, okazały dąb szypułkowy, wyeksponowany na dolnym tarasie części regularnej, oraz pięć innych dębów i jesion wyniosły, rosnące w zachodniej i południowej części krajobrazowej parku. Drzewa te mogą stanowić pozostałość po pierwotnym założeniu krajobrazowym powstałym na początku XIX wieku. Trzecia grupa drzew obejmuje egzemplarze w wieku od 71 do 200 lat, będące pozostałościami

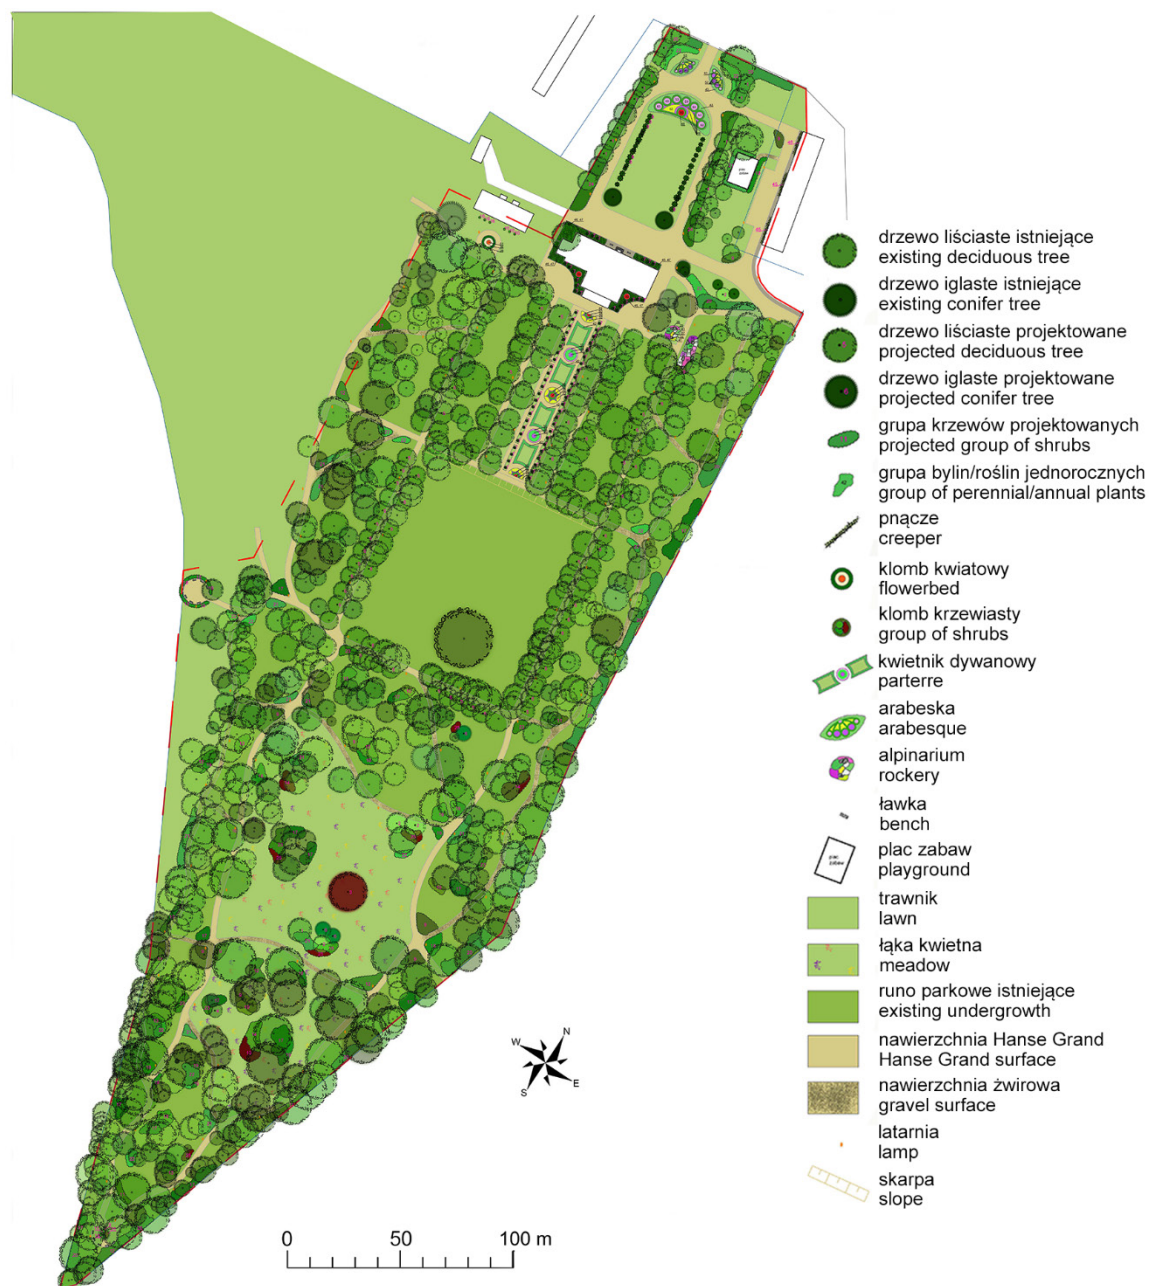
Rys. 4. Koncepcja rewaloryzacji parku w Konarzewie (Barczak, 2012)
 Fig. 4. Revalorisation project of the park in Konarzewo (Barczak, 2012)

W ramach pracy magisterskiej wykonanej przez mgr inż. Lidę Barczak w Katedrze Terenów Zieleni Uniwersytetu Przyrodniczego w Poznaniu w 2012 roku przedstawiono koncepcję rewaloryzacji parku w Konarzewie (rys. 4). Projekt miał na celu przywrócenie cennemu obiektowi jego walorów i opierał się na zgromadzonych informacjach dotyczących jego historycznego kształtu oraz wynikach inwentaryzacji dendrologicznej i analizach stanu istniejącego. Celem było częściowe odtworzenie układu parku powstałego w końcu XIX wieku. Podstawowe wytyczne realizowane w projekcie to uporządkowanie terenu parku: usunięcie samosiewu, nadmiernie rozrośniętych grup krzewów, drzew martwych lub poważnie uszkodzonych. Koncepcja rewaloryzacji przewiduje również odtworzenie osi widokowych, objęcie zabiegami pielęgnacyjnymi i leczniczymi najcenniejszych okazów starodrzewu (np. perełkowca japońskiego), uzupełnienie ubytków w alejach oraz układu kompozycyjnego grupami drzew i krzewów, zachowanie cennych elementów runa parkowego. Poza tym w ramach projektu koncepcyjnego założono odtworzenie układu ścieżek, wymianę istniejących nawierzchni, remont ogrodzenia parku, zagospodarowanie frontowego gazonu, oddzielenie roślinnością bloku mieszkalnego od podjazdu oraz usunięcie budynku hydroforni i boiska z terenu parku.

Dziedziniec frontowy jest stosunkowo najbardziej zadbany fragmentem założenia. Koncepcja rewaloryzacji zakłada nadanie mu reprezentacyjnego charakteru. Konieczna jest wymiana nawierzchni na podjeździe (zaproponowano nawierzchnię mineralną, ulepszoną) i remont zabytkowego muru wyznaczającego północną granicę założenia. Nie zdecydowano się na usunięcie posadzonych w okresie powojennym żywotników i cisów (ze względu na ich wielkość i dobry stan zdrowotny, mimo że w okresie przedwojennym gazon był pusty, akcentowany jedynie strzyżonymi cisami umieszczonymi w narożach), zaproponowano uzupełnienie ubytków w ich szpalerze oraz usunięcie jałowców w północnej części gazonu i stworzenie w tym miejscu kwietnika arabskiego. Wschodnie i zachodnie obrzeże dziedzińca zaprojektowano symetrycznie, zamykając je kompozycjami z krzewów i szpalerów drzew, osłaniających przyległe tereny. Pas terenu przed pałacem przekształcono zgodnie z przekazami historycznymi. Zaproponowano zastosowanie kompozycji z formowanych cisów.

W **części regularnej parku** zaprojektowano wymianę nawierzchni ścieżek w geometrycznym, istniejącym układzie, z uzupełnieniem zatartych dróg w świetle alei wewnętrznych, oraz poprzeczną drogę biegnącą równoległe do skarpy, pomiędzy tarasami. Wyrównano szerokość dróg do 2,5 m i założono uzupełnienie drzew w alejach lipowych. Projekt przewiduje założenie kwietników dywanowych w centralnym wnętrzu ogrodowym, wydzielonym przez aleje, na głównej osi kompozycyjnej założenia w miejscu zlikwidowanego boiska. Skromną kompozycję kwietnika zaproponowano również przed elewacją oficyny (dawnej oranżerii).

W części krajobrazowej parku odtworzono układ dróg – na podstawie ich przebiegu pokazanego na mapie z 1900 roku (Messtischblätter, 1900) (rys. 1) – oraz rozmieszczenie roślinności i wymagania funkcjonalne. Drogom nadano swobodny przebieg i zróżnicowano ich szerokość: drogi główne mają szerokość 2,5 m, podrzędne – 1,8 m. Zaprojektowano również miejsca wypoczynkowe w części zachodniej parku, usytuowane tak, aby był z nich możliwy wgląd w krajobraz rolniczy otaczający park. Dla dróg głównych przewiduje się zastosowanie nawierzchni mineralnej, ulepszonej, dla podrzędnych – żwirowej lub gruntowej. Remontu wymagają: ogrodzenie parku od strony wschodniej oraz dwie bramy prowadzące od folwarku i gorzelni. Konieczne jest usunięcie z parku nadmiernie rozrośniętych grup krzewów oraz martwych drzew i samosiewów w celu prześwietlenia drzewostanu. Zdecydowano głównie o usunięciu okazów o najmniejszej wartości historycznej i przyrodniczej, drzew młodych, mniej cennych pod względem gatunkowym, np. licznych samosiewów robinii. Wytypowanie drzew do usunięcia pozwoli wyodrębnić grupy drzew charakterystyczne dla XIX-wiecznych parków krajobrazowych, co umożliwi kształtowanie powiązań widokowych (otwarcia, osie). Istniejące grupy proponuje się uzupełnić niewielką liczbą nowych drzew i krzewów. Na skrzyżowaniach i rozwidleniach dróg zastosowano skupiny niskich krzewów. Projekt przewiduje stworzenie alpinarium w północno-wschodniej części parku krajobrazowego, z wykorzystaniem zgromadzonych w tym miejscu kamieni. Zaproponowano usunięcie hydroforni z terenu parku, a polanę w jej sąsiedztwie przekształcono w łąkę kwietną. Runo parkowe wymaga wyeliminowania chwastów, przede wszystkim pokrzyw.
