MAŁGORZATA KOSEWSKA, CZESŁAW WYSOCKI

Katedra Ochrony Środowiska
Szkoła Główna Gospodarstwa Wiejskiego w Warszawie

MOŻLIWOŚCI WYPOCZYNKU OSÓB Z DYSFUNKCJĄ WZROKU NA PRZYKŁADZIE PARKÓW I SKWERÓW WARSZAWY

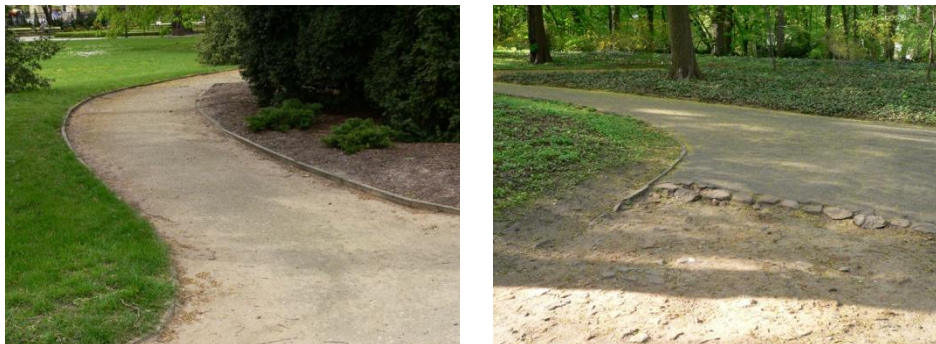
założeń, w których najczęściej brak opieki bądź zaniedbania doprowadziły do pogorszenia stanu technicznego nawierzchni, co analogicznie do Łazienek jest dużym utrudnieniem dla niewidomych i niedowidzących (rys. 1).

Rys. 1. Kontrastowy stan nawierzchni (fot. M. Kosewska)
Fig. 1. Contrast of two different pavements (photo by M. Kosewska)

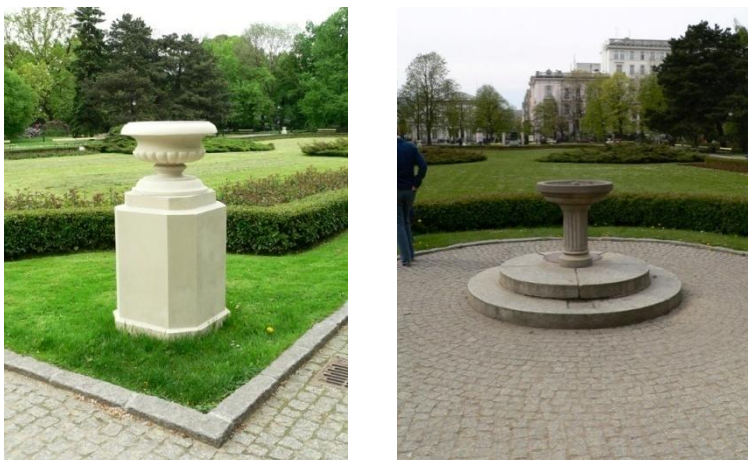
W trakcie oceny obiektów pod tym aspektem stwierdzono, iż w pięciu na siedem analizowanych założeń występuje bardzo niekorzystne rozmieszczenie elementów wyposażenia i małej architektury. Pod tym względem najkorzystniej przedstawia się zrewaloryzowany park Ujazdowski oraz Ogród Botaniczny UW. Wielokrotnie aktualna lokalizacja najpopularniejszych komponentów, jak ławki czy kosze na śmieci, stanowi duże zagrożenie dla bezpieczeństwa i komfortu osób z uszkodzonym narządem wzroku. Ponadto poziom zagrożenia dla ludzi niepełnosprawnych wzrasta, gdyż w żadnym założeniu nie odnotowano zasygnalizowania istniejących przeszkód, dlatego też stopień bezpieczeństwa niewidomych użytkowników w analizowanych założeniach jest bardzo niski (rys. 3).

Rys. 3. Mała architektura – różnica w postrzeganiu obiektu na tle otoczenia (fot. M. Kosewska)

Fig. 3. Facilities of architecture – difference in perception of object against the background of its surroundings (photo by M. Kosewska)

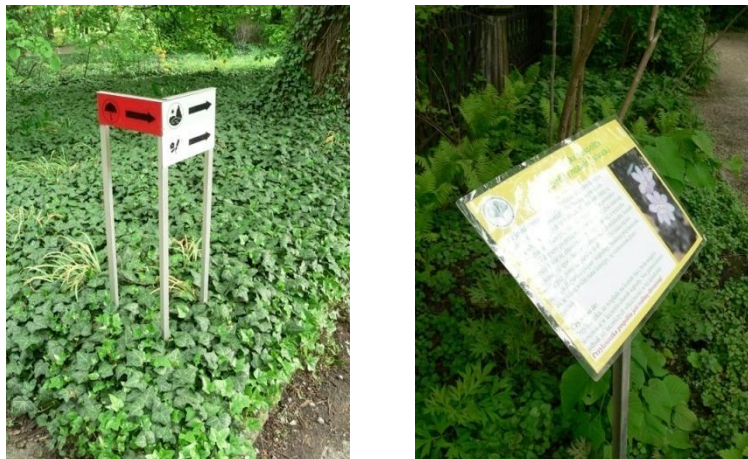
nych, przykładowo – tablice z nazwami roślin w Ogrodzie Botanicznym wykonano z plastiku, który powodując odbłaski dodatkowo oślepia niedowidzących, co daje przykre odczucia (rys. 4).

Rys. 4. Nośniki informacyjne – zróżnicowane możliwości odczytania informacji (fot. M. Kosewska)

Fig. 4. Carriers of information – possibilities of reading information (photo by M. Kosewska)
